# Asbestinventarisatetest

Heidestraat 4, 3020 Herent

Attestnummer : 20260816-000019.000

**Niet-asbestveilig**

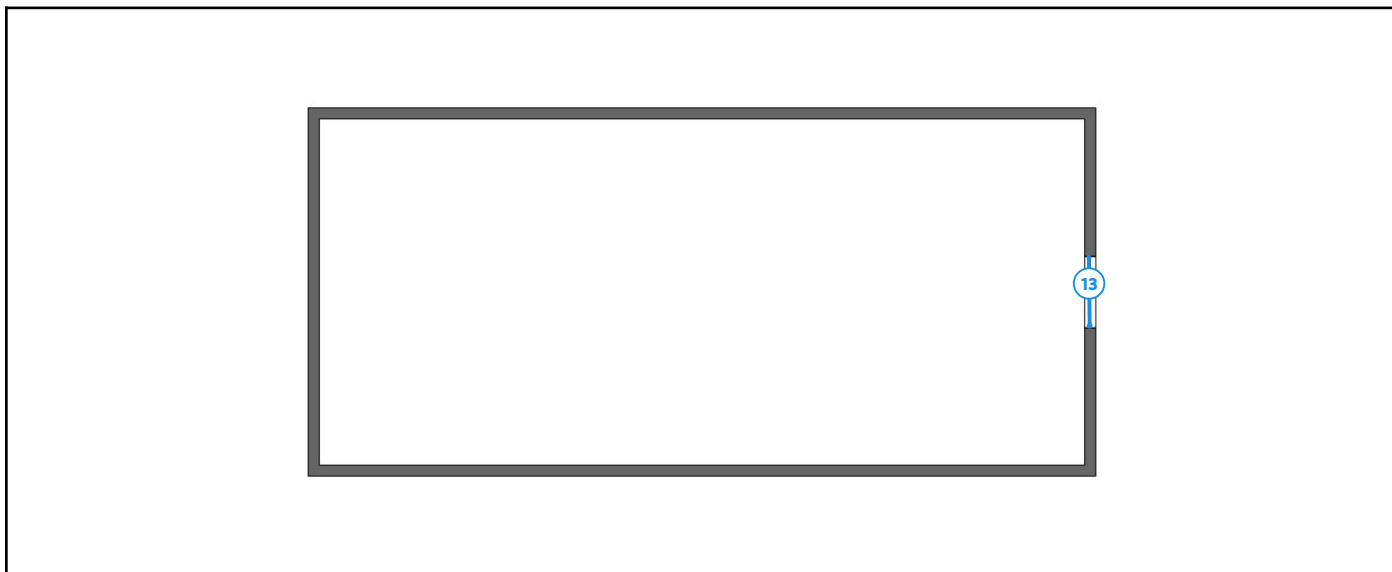
## Plan 1.4: +1

| Beschrijving | Type | Actie |
|---|---|---|
| 13. Mastiek ramen | Geen asbest | - |

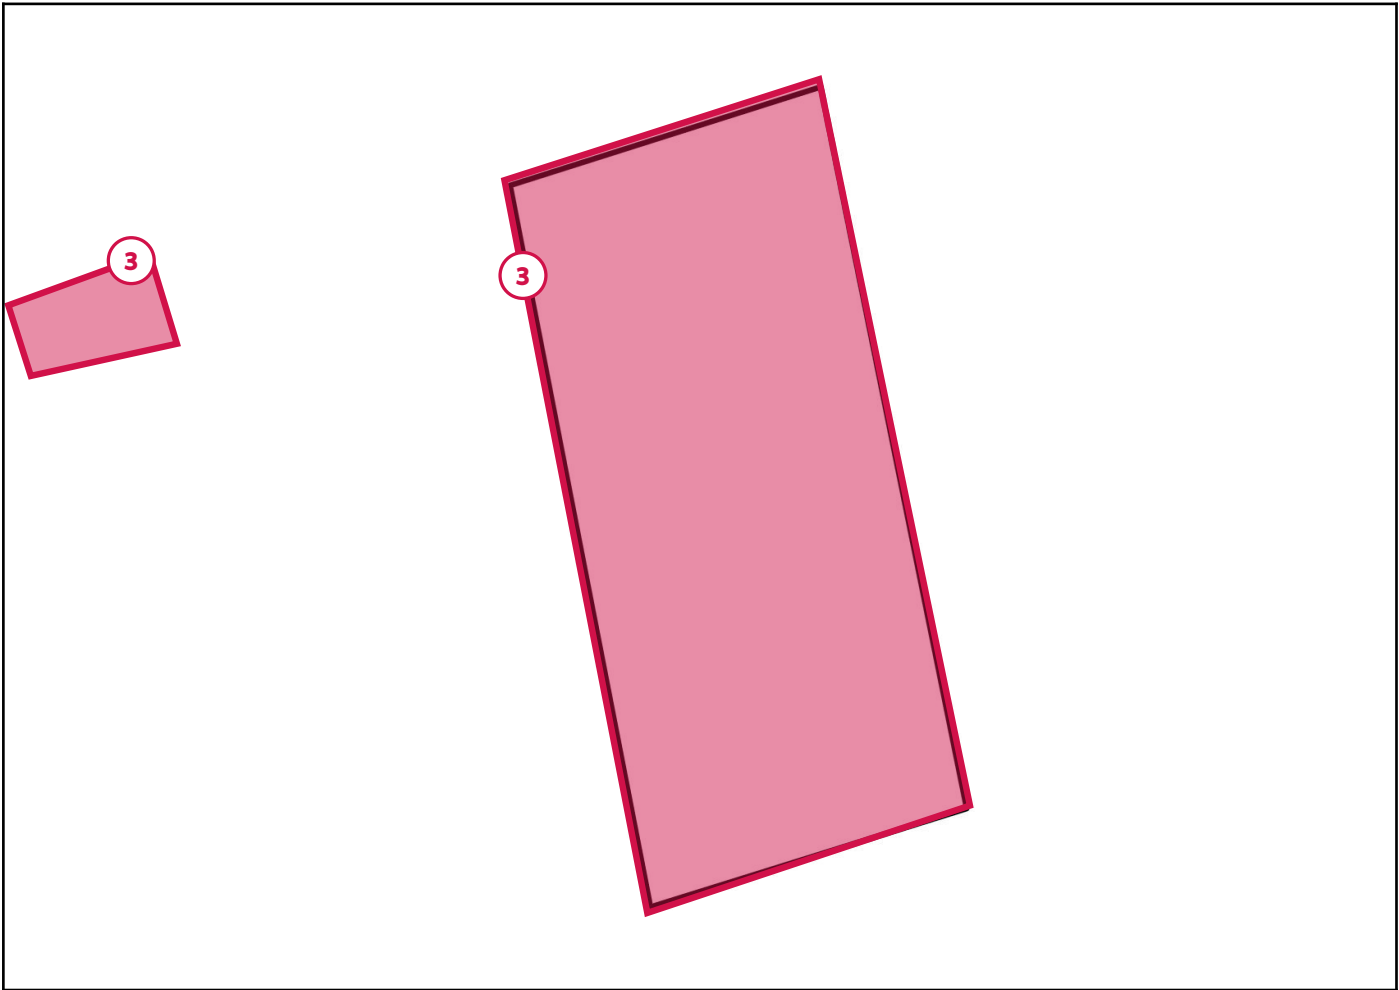
## Plan 2.1: Tuinhuis plan

| Beschrijving | Type | Actie |
|---|---|---|
| 3. Afval tuinhuis (vlakke platen) | Asbestmateriaal | Dringend verwijderen |

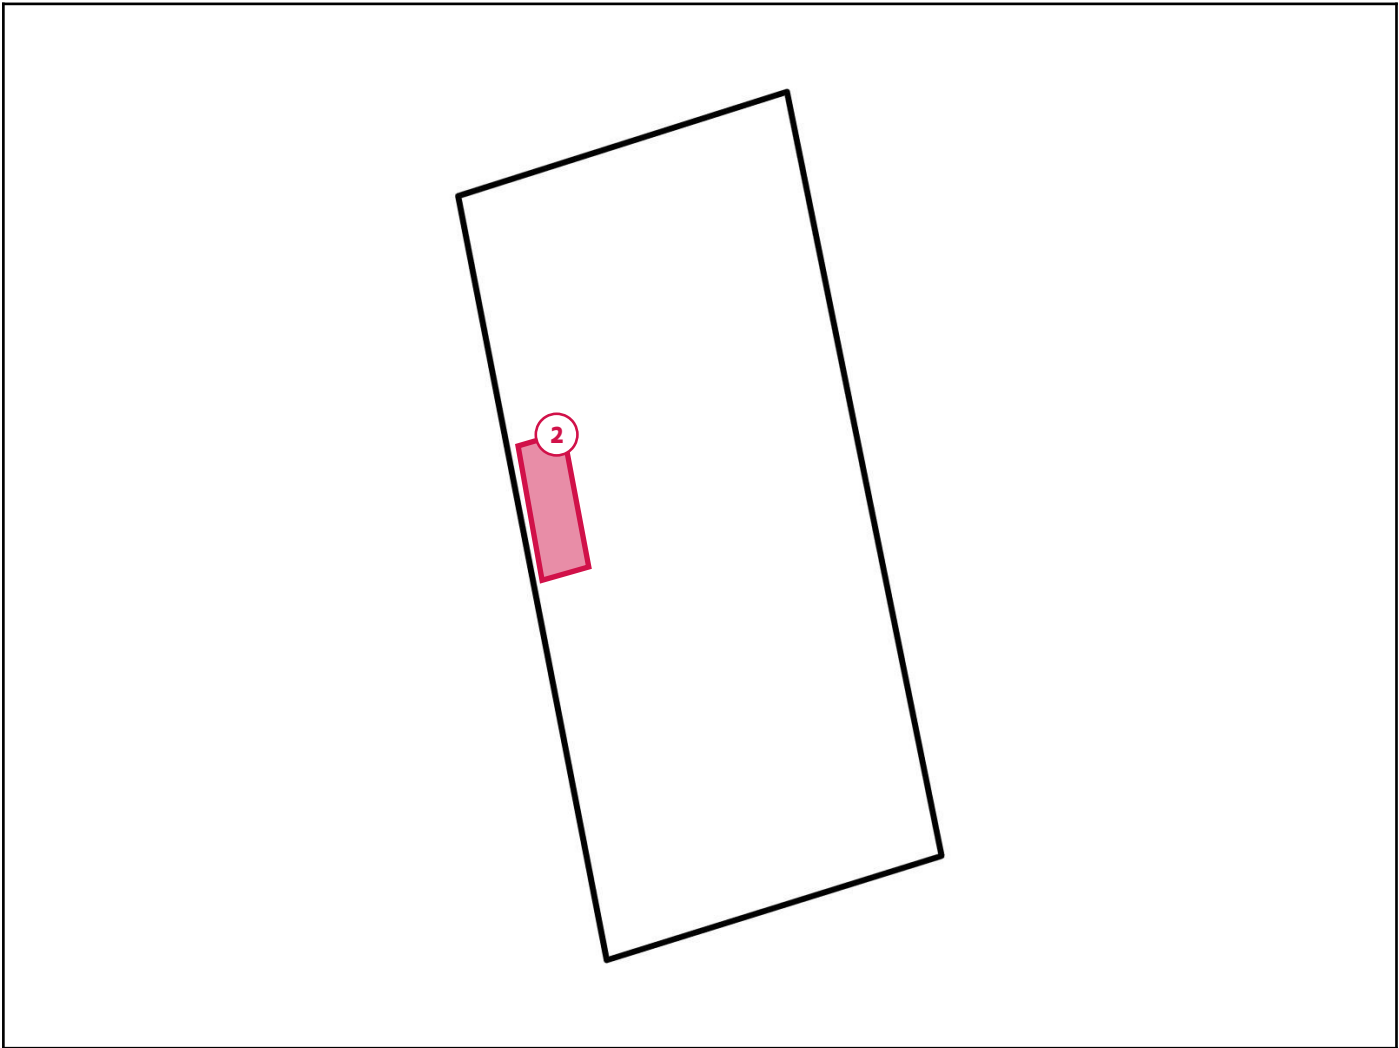
## Plan 2.2: Tuinhuis plan kopie

| Beschrijving | Type | Actie |
|---|---|---|
| 2. Afval (bloembak) | Asbestmateriaal | Dringend verwijderen |
