Energieprestatiecertificaat

Niet-residentiële eenheid (oppervlakte \leq 500 m²)

Leuvensesteenweg 463 bus 0001, 3070 Kortenberg

certificaatnummer: 20221007-0002691526-KNR-1

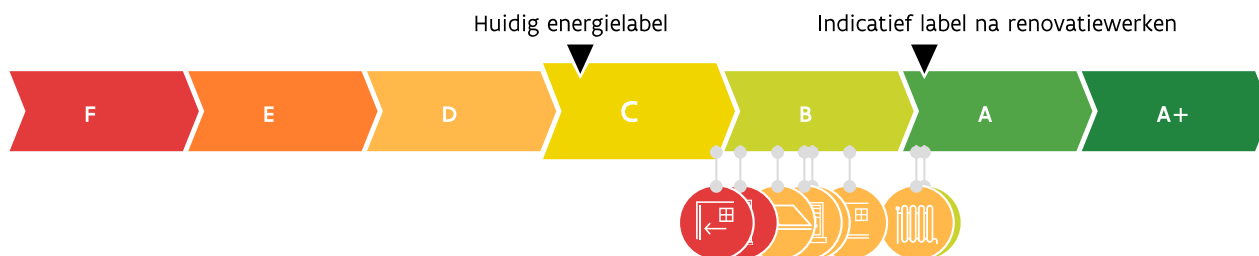
Energie label na uitvoering van de aanbevelingen

Als u beslist om uw eenheid stapsgewijs te renoveren in de hierboven gesuggereerde volgorde, geeft de onderstaande energieschaal een overzicht van waar uw eenheid zich na elke stap zal bevinden op de energieschaal. Verandert u de volgorde, dan verandert ook de impact van elke maatregel. Dat kan hier niet weergegeven worden. Bij de plaatsing van een installatie op zonne-energie zal het energielabel nog verder verbeteren.
